**XI. Kerület Újbuda Önkormányzata**  
**1113 Budapest**  
**Bocskai út 39-41.**

**1111 Budapest, Egry József utcai parkban található 10db kijelölt fa teljeskörű vizsgálata**

Ez a faállapot-felmérés XI. Kerület Újbuda Önkormányzata (1113 Budapest, Bocskai út 39-41.) megrendelése alapján készült 1111 Budapest, Egry József utcai parkban található 10db vizsgálatra kijelölt fáról. A fákat teljeskörű favizsgálatnak vettem alá, valamint a környezetbiztonsági szempontok figyelembevételével javaslatot teszek az elvégzendő faápolási munkákra.

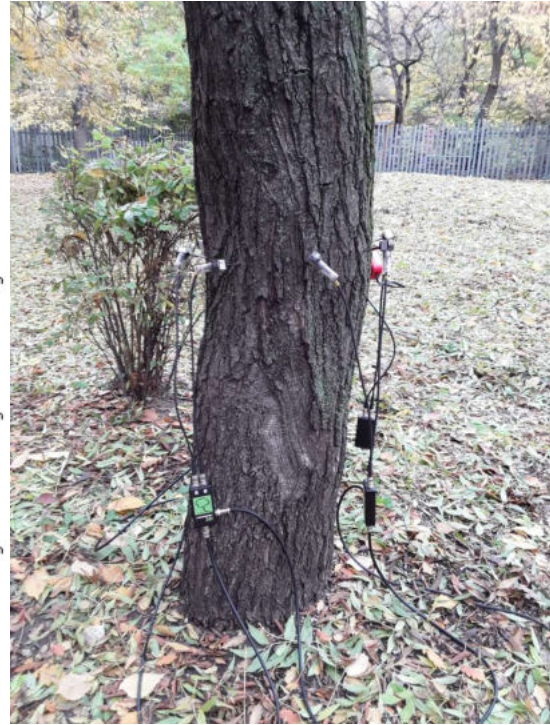
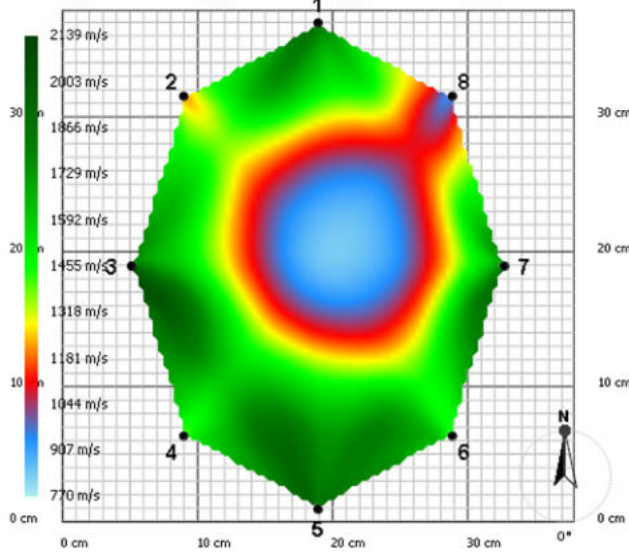
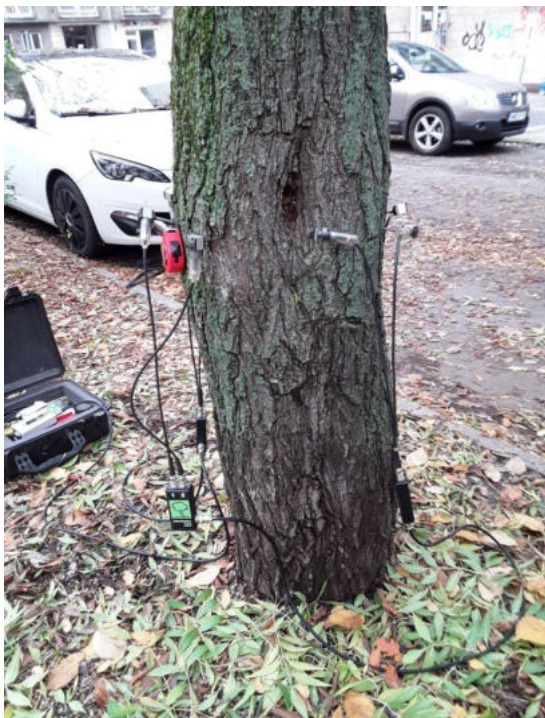
Réteg magassága 90 cm  
 Érzékelők száma 8 db  
 Pozíció séma ellipszis  
 Átmérő 1 38 cm  
 Átmérő 2 30 cm  
 Törzskerület 113 cm

1 - 50% között	<b>EXTRÉM KOCKÁZAT</b>	<b>A korhadt terület aránya:</b>	Biztonsági faktor érték 26m/s szélesebbesség esetén:	<b>136%</b>
51 -100% között	<b>MAGAS KOCKÁZAT</b>			<b>MÉRSÉKELT KOCKÁZAT</b>
101 - 150% között	<b>MÉRSÉKELT KOCKÁZAT</b>	<b>38%</b>		
151% felett	<b>ALACSONY KOCKÁZAT</b>

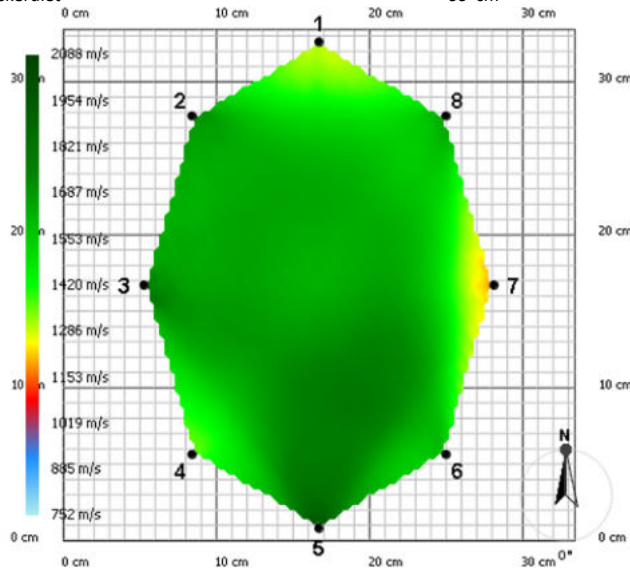
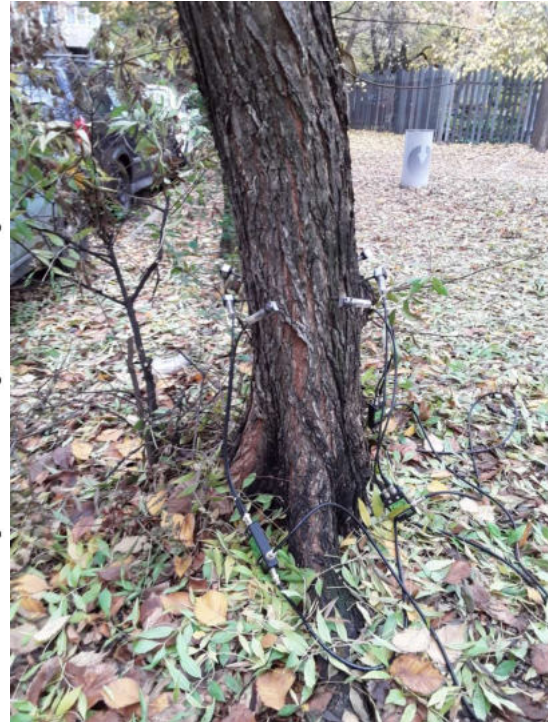
Réteg magassága 50 cm  
 Érzékelők száma 8 db  
 Pozíció séma ellipszis  
 Átmérő 1 36 cm  
 Átmérő 2 27 cm  
 Törzskerület 99 cm

1 - 50% között	<b>EXTRÉM KOCKÁZAT</b>	<b>A korhadt terület aránya:</b>	Biztonsági faktor érték 26m/s szélesebség esetén:	<b>68%</b>
51 -100% között	<b>MAGAS KOCKÁZAT</b>			<b>MAGAS KOCKÁZAT</b>
101 - 150% között	<b>MÉRSÉKELT KOCKÁZAT</b>	<b>0%</b>		
151% felett	<b>ALACSONY KOCKÁZAT</b>

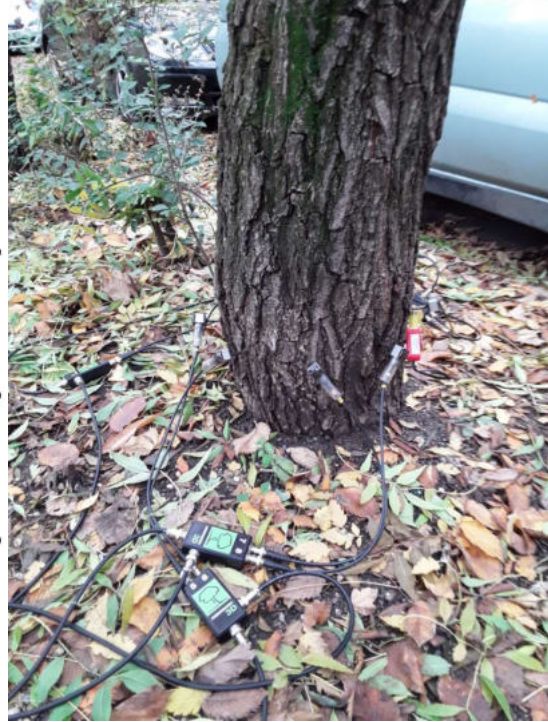
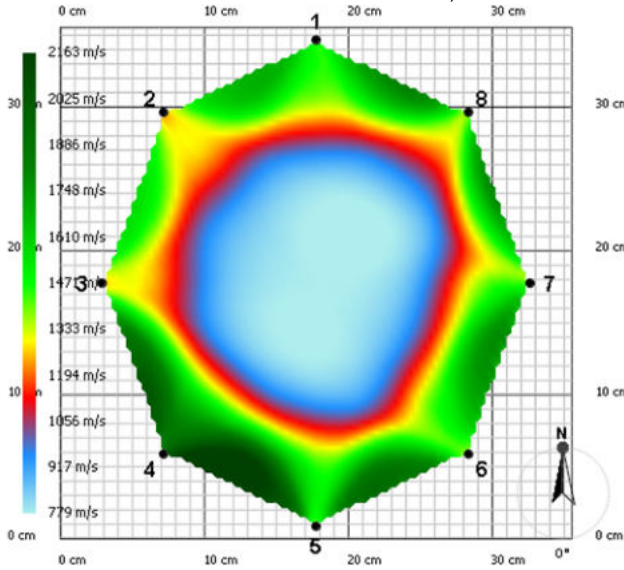
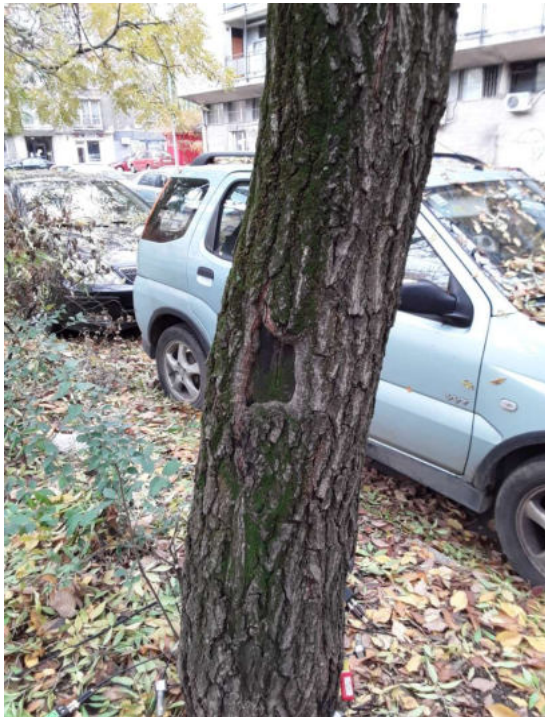
Réteg magassága 20 cm  
 Érzékelők száma 8 db  
 Pozíció séma ellipszis  
 Átmérő 1 37 cm  
 Átmérő 2 33 cm  
 Törzskerület 112,5 cm

1 - 50% között	<b>EXTRÉM KOCKÁZAT</b>	A korhadt terület aránya:	Biztonsági faktor érték 26m/s szélesebbesség esetén:	<b>126%</b>
51 -100% között	<b>MAGAS KOCKÁZAT</b>			<b>MÉRSÉKELT KOCKÁZAT</b>
101 - 150% között	<b>MÉRSÉKELT KOCKÁZAT</b>	57%		
151% felett	<b>ALACSONY KOCKÁZAT</b>

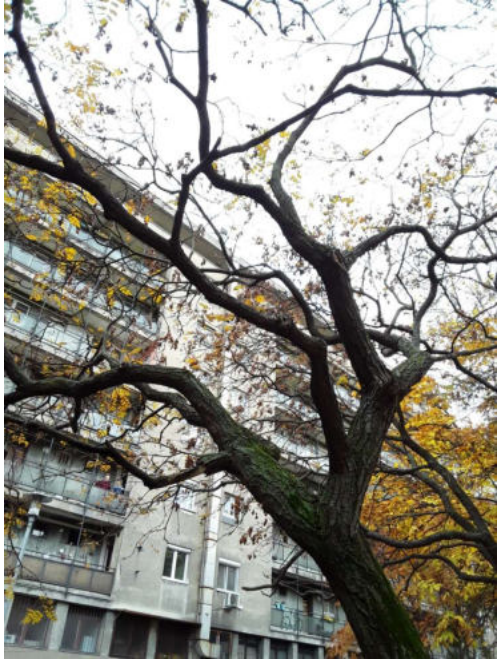
Törzs átmérő 1m-en: 26 cm	A törzs súlyosan károsodott, hajlott, benne kiterjedt gesztkorhadás és odvasodás alakult ki, kéregsérülések láthatóak. Törésveszélyes.
Törzskerület 1m -en: 81,64 cm	<b>KORONAALAP jellemzése és állapota: 2</b>
Korona átmérője: 7 m	A koronaalap terhelt, károsodott, korhadás és odvasodás alakult ki.
Az élőhely leírása:	<b>KORONA állapota, Radó EU-s favizsgálati értékszám: 3</b>
A gyökérszónában a talaj tömörödött. A fahely parkosított, gyepes, részben burkolattal fedett, a közelben épület, a talajban közművek helyezkednek el.	Jelentős lombvesztés, 26-50% között
 	A korona alánőtt, fényhiányos, féloldalas és külpontos, a vágágakon korhadások, bekorhadó ághelyek és száraz ágak láthatóak.

<b>Epifiton növény a fán:</b>
	<b>Veszélyeztetés:</b> gyalogos forgalom, épületek, úttest, egyéb építmények
	<b>A fa egészségi állapota és életképessége: 1</b>
	Sürgősen lecsereendő az állapota vagy károkozás veszélye miatt (károkozás csak a fa kivágásával kerülhető el)

<b>A fa általános állapotmutatója: 0%</b>
	<b>A fa ápoltsági mutatója: 2</b>
	<b>A fa kockázatelemzését befolyásoló tényezők:</b>
	<b>A fa helyzete</b> Park/erdő
	<b>A fa környezete</b> 3 A fa környezetében 1-2 épített elem van (alacsony beépítettség)
	<b>A fa élőhelyének minősége</b> 4 A fa élőhelyi adottságai jók
	<b>Környezeti veszélyeztetettség</b> 2 Forgalmas hely, állandó, látogatott objektum
	<b>Kockázat arányos megtarthatósági mutató: 0,0%</b>
	<b>KEZELÉSI JAVASLAT</b>
	Kivágás
	<b>MEGJEGYZÉS</b>
	A vizsgált fa súlyosan károsodott, törésveszélyes, kivágása javasolt.

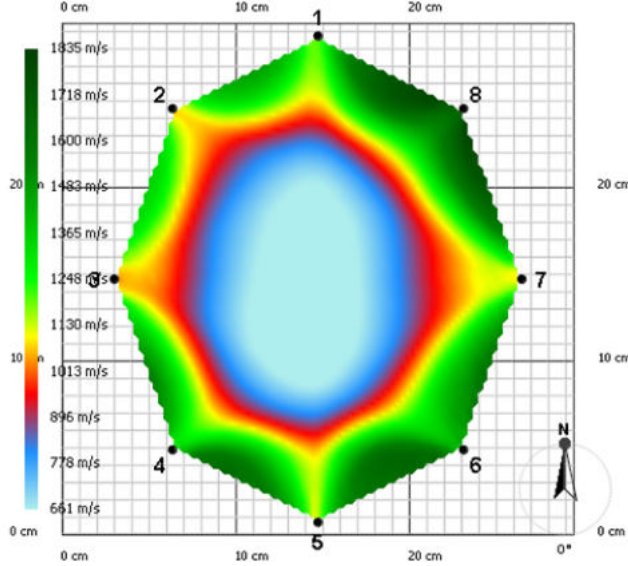
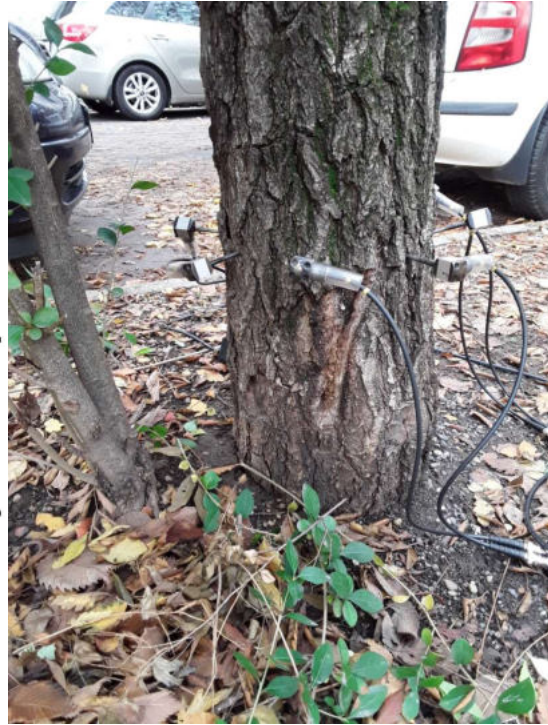
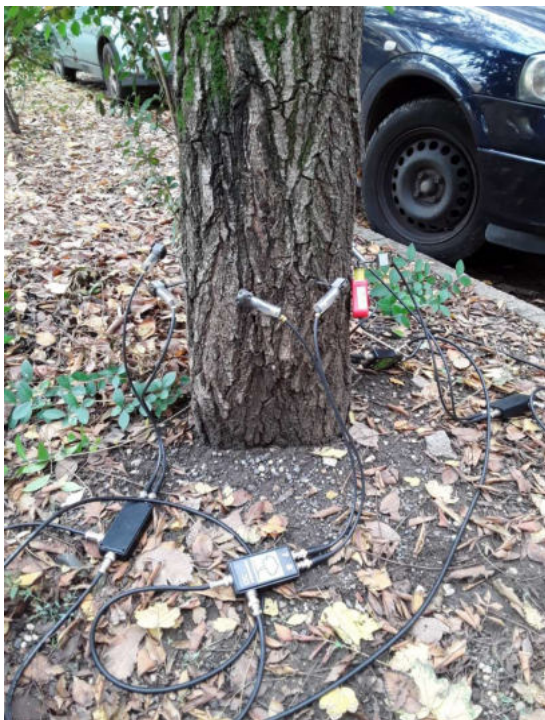
Réteg magassága 30 cm  
 Érzékelők száma 8 db  
 Pozíció séma ellipszis  
 Átmérő 1 30,5 cm  
 Átmérő 2 26 cm  
 Törzskerület 90,5 cm

1 - 50% között	<b>EXTRÉM KOCKÁZAT</b>	<b>A korhadt terület aránya:</b>	Biztonsági faktor érték 26m/s szélesebbesség esetén:	<b>118%</b>
51 -100% között	<b>MAGAS KOCKÁZAT</b>			<b>MÉRSÉKELT KOCKÁZAT</b>
101 - 150% között	<b>MÉRSÉKELT KOCKÁZAT</b>	<b>57%</b>		
151% felett	<b>ALACSONY KOCKÁZAT</b>

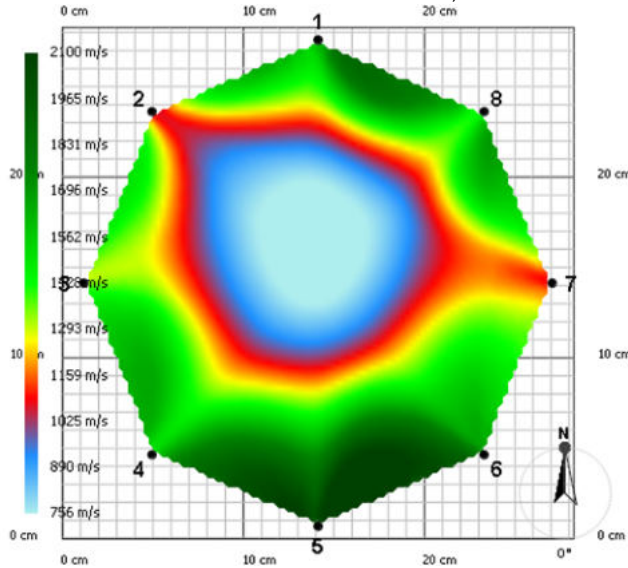
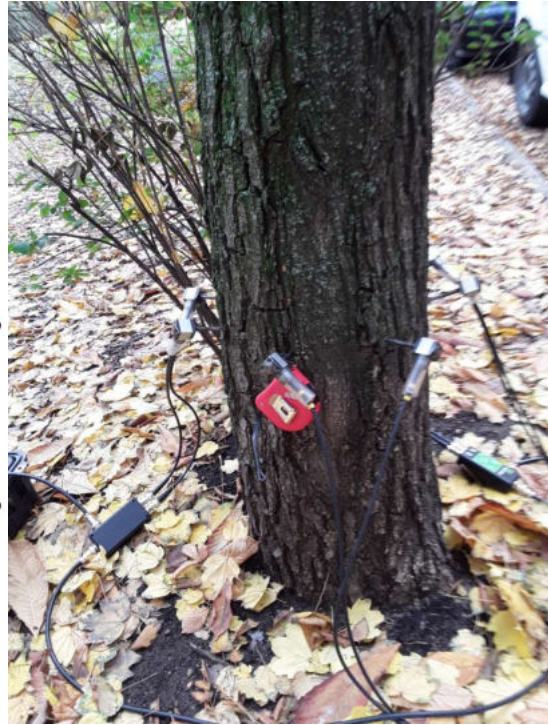
Réteg magassága 40 cm  
 Érzékelők száma 8 db  
 Pozíció séma ellipszis  
 Átmérő 1 30 cm  
 Átmérő 2 29 cm  
 Törzskerület 95,5 cm

1 - 50% között	<b>EXTRÉM KOCKÁZAT</b>	<b>A korhadt terület aránya:</b>	Biztonsági faktor érték 26m/s szélesebbesség esetén:	<b>101%</b>
51 -100% között	<b>MAGAS KOCKÁZAT</b>			<b>MÉRSÉKELT KOCKÁZAT</b>
101 - 150% között	<b>MÉRSÉKELT KOCKÁZAT</b>	<b>46%</b>		
151% felett	<b>ALACSONY KOCKÁZAT</b>

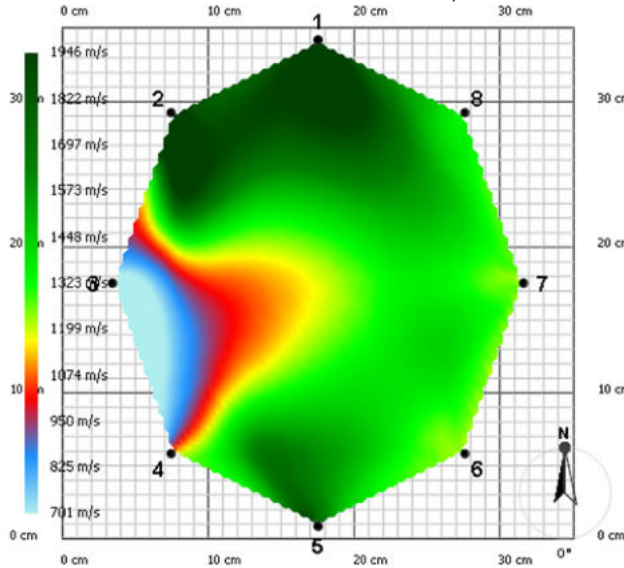
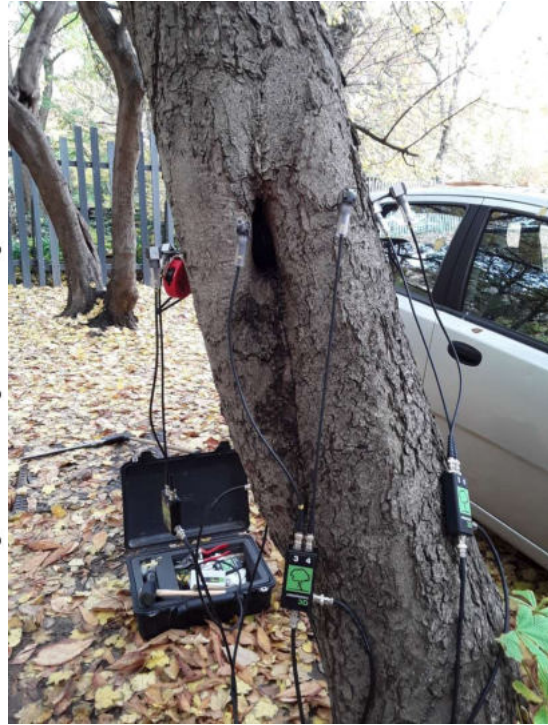
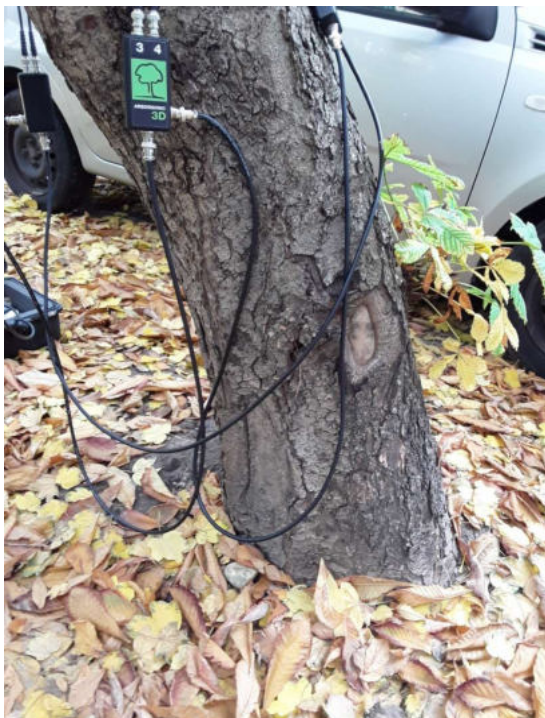
Réteg magassága 140 cm  
 Érzékelők száma 8 db  
 Pozíció séma ellipszis  
 Átmérő 1 36 cm  
 Átmérő 2 31 cm  
 Törzskerület 109,5 cm

1 - 50% között	<b>EXTRÉM KOCKÁZAT</b>	<b>A korhadt terület aránya:</b>	Biztonsági faktor érték 26m/s szélesebbég esetén:	<b>65%</b>
51 -100% között	<b>MAGAS KOCKÁZAT</b>			
101 - 150% között	<b>MÉRSÉKELT KOCKÁZAT</b>	<b>19%</b>		<b>MAGAS KOCKÁZAT</b>
151% felett	<b>ALACSONY KOCKÁZAT</b>

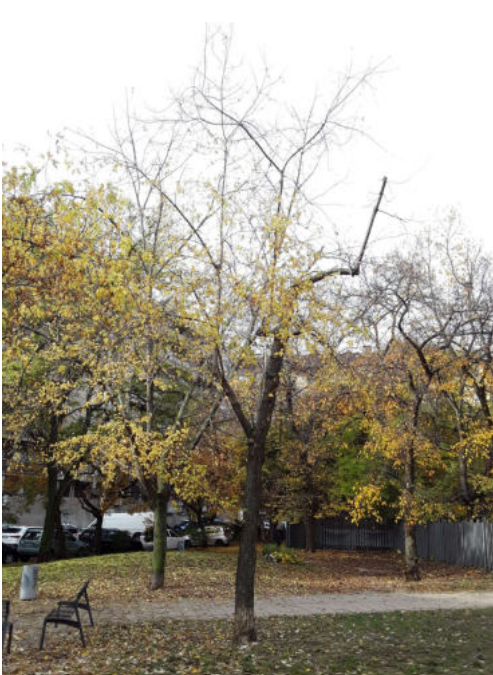
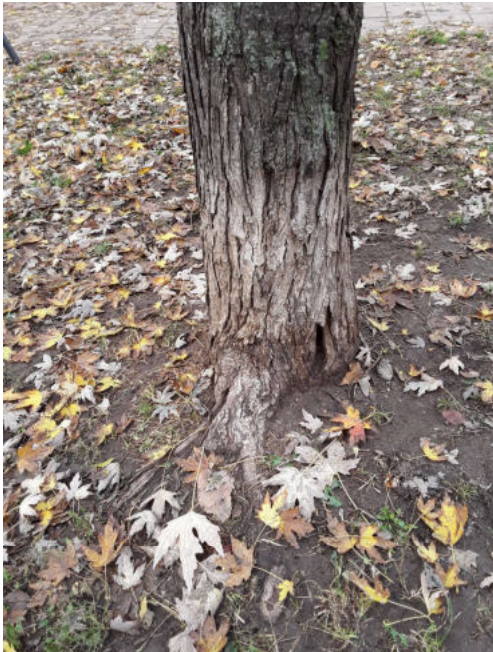
Favizsgálati adatlap		
<b>Megrendelő:</b>		
<b>Budapest Főváros XI. Kerület Újbuda Önkormányzata 1113 Budapest, Bocskai út 39-41.</b>		
Helység:	Budapest XI. Ker.	
Terület, utca:	Egry József utca.	
HRSZ:	4121/1	
Fa kódja:	21.	
Fafaj - latin:	Acer sacharinum	
Magyar név:	ezüst juhar	
Fa magassága:	8 m	
Alsó koronaszint:	3,5 m	
Törzs magassága:	3 m	
Törzs átmérő 1m-en:	27 cm	
Törzskerület 1m -en:	84,78 cm	
Korona átmérője:	6 m	
Az élőhely leírása:	A gyökérszónában a talaj tömörödött. A fahely parkosított, gyepes, kutyavizelettel terhelt.

<b>A fa statikai állapota</b>
		Kitérés iránya: Dél-Kelet Súlyponteltolódás mértéke: 1 m

<b>GYÖKÉRZET és GYÖKÉRNyak állapota, Radó EU-s értékszám:</b> 2
		A gyökérszeten és/vagy a gyökérszónyakon látható erős felszíni károsodás, jelentősen kedvezőtlen termőhelyen
<p>A gyökérszeten taposástól erősen gátolt fejlődésű, károsodott, részben elhalt, korhad.</p>		<b>A gyökérszék jellemzése és értékelése:</b> 1

A gyökérszék súlyosan károsodott, kiterjedt korhadás és odvasodás alakult ki.
<p><b>TÖRZS állapota, Radó EU-s favizsgálati értékszám:</b> 2</p> <p>A törzs erős károsodása, nagyfelületű sebek, mély korhadások</p>		<b>KORONAALAP jellemzése és állapota:</b> 3
		A törzs károsodott, gesztkorhadás és odvasodás alakult ki.
<p><b>KORONA állapota, Radó EU-s favizsgálati értékszám:</b> 2</p> <p>Erős koronakárosodás, 50% fölött</p>		<b>KORONA állapota, Radó EU-s favizsgálati értékszám:</b> 2
		A korona károsodott, leromlott állapotú, nagyrészt elhalt, a sudár törött, bekorhadás alakult ki, a vágásokon korhadások, bekorhadó ághelyek és száraz ágak láthatóak.
<p><b>Epifiton növény a fán:</b></p> <p>Veszélyeztetés: gyalogos forgalom, épületek, úttest, egyéb építmények</p>		<b>A fa egészségi állapota és életképessége:</b> 1
		Sürgősen lecsereendő az állapota vagy károkozás veszélye miatt (károkozás csak a fa kivágásával kerülhető el)

<p><b>A fa általános állapotmutatója:</b> 0%</p> <p><b>A fa ápoltsági mutatója:</b> 1</p>		<b>A fa kockázatelemzését befolyásoló tényezők:</b>
		<b>A fa helyzete</b> Park/erdő
<p><b>A fa környezete</b> 3</p> <p>A fa környezetében 1-2 épített elem van (alacsony beépítettség)</p>		<b>A fa élőhelyének minősége</b> 3
		A fa élőhelyi adottságai megfelelőek
<p><b>Környezeti veszélyeztetettség</b> 2</p> <p>Forgalmas hely, állandó, látogatott objektum</p>		<b>Kockázat arányos megtarthatósági mutató:</b> 0,0%
		<b>KEZELÉSI JAVASLAT</b>
		Kivágás
		<b>MEGJEGYZÉS</b>
		A vizsgált fa súlyosan károsodott, törésveszélyes, kivágása javasolt.
