XI. Kerület Újbuda Önkormányzata
1113 Budapest
Bocskai út 39-41.

1117 Budapest, Erőmű u. 4-8. ingatlanon található 7db kijelölt fa teljeskörű vizsgálata

Ez a faállapot-felmérés XI. Kerület Újbuda Önkormányzata (1113 Budapest, Bocskai út 39-41.) megrendelése alapján készült 1117 Budapest, Erőmű u. 4-8. ingatlanon található 7db vizsgálatra kijelölt fáról. A fákat teljeskörű favizsgálatnak vettem alá, valamint a környezetbiztonsági szempontok figyelembevételével javaslatot teszek az elvégzendő faápolási munkákra.

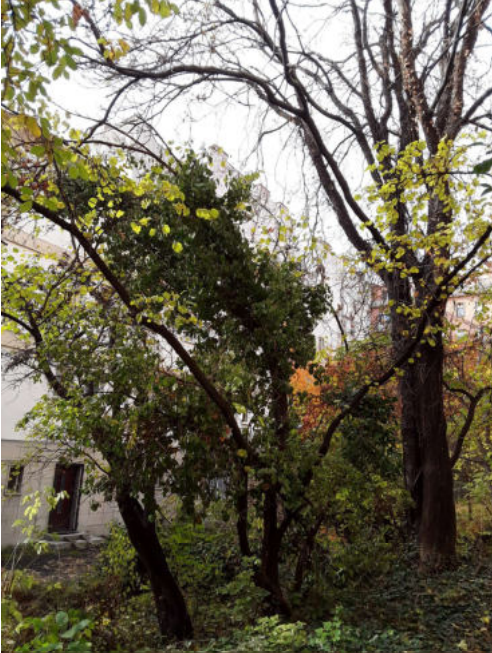
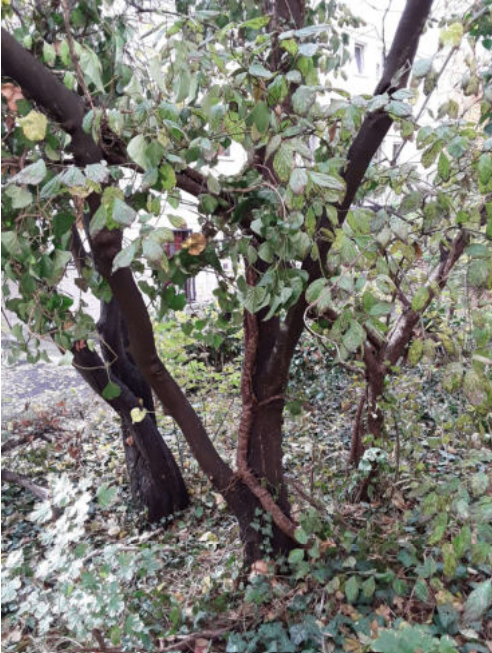
Favizsgálati adatlap	
Megrendelő:	A favizsgálat eredménye:
Budapest Főváros XI. Kerület Újbuda Önkormányzata 1113 Budapest, Bocskai út 39-41.	A fa statikai állapota
Helység: Budapest XI. Ker.	Kitérés iránya
Terület, utca: Erőmű u. 4-8.	Súlyponteltolódás mértéke: 0 m
HRSZ: -	GYÖKÉRZET és GYÖKÉRNYAK állapota, Radó EU-s értékszám: 3
Fa kódja: 49	A gyökérzeten és/vagy a gyökérnyakon látható kisebb károsodások (sebek és korhadások) csekély hibákkal rendelkező termőhelyen
Fafaj - latin: Cercis siliquastrum	A gyökérzet gátolt fejlődésű, féloldalas.
Magyar név: júdásfa	A gyökérnyak jellemzése és értékelése: 3
Fa magassága: 5 m	A gyökérnyakon korhadások és kéregelhalások alakultak ki.
Alsó koronaszint: 2 m	TÖRZS állapota, Radó EU-s favizsgálati értékszám: 2
Törzs magassága: 2,5 m	A törzs erős károsodása, nagyfelületű sebek, mély korhadások
Törzs átmérő 1m-en: 10+20 cm	Alacsonyán elágazó, a törzsek ferde növekedésűek, korhadások alakultak ki.

Törzskerület 1m -en: 31,5+63 cm	KORONAALAP jellemzése és állapota: 3
Korona átmérője: 5 m	A koronaalapon bekorhadó ághelyek láthatóak.
Az élőhely leírása:	KORONA állapota, Radó EU-s favizsgálati értékszám: 3
A gyökérszónában a talaj tömörödött. A fahely parkosított, gyepes, szórt burkolattal fedett, rézsűs, közelben épület helyezkedik el.	Jelentős lombvesztés, 26-50% között

A korona alánőtt, fényhiányos, leromlott állapotú, szárad.

Epifiton növény a fán: borostyán
	Veszélyeztetés: gyalogos forgalom, épületek
	A fa egészségi állapota és életképessége: 2
	Egy évtizeden belül lecserélendő a fa
	A fa általános állapotmutatója: 40%
	A fa ápoltsági mutatója: 1
	A fa kockázatelemzését befolyásoló tényezők:
	A fa helyzete Park/erdő
	A fa környezete 3 A fa környezetében 1-2 épített elem van (alacsony beépítettség)
	A fa élőhelyének minősége 4 A fa élőhelyi adottságai jók
	Környezeti veszélyeztetettség 2 Forgalmas hely, állandó, látogatott objektum

Kockázat arányos megtarthatósági mutató: 23,2%
	KEZELÉSI JAVASLAT
	Kivágás
	MEGJEGYZÉS

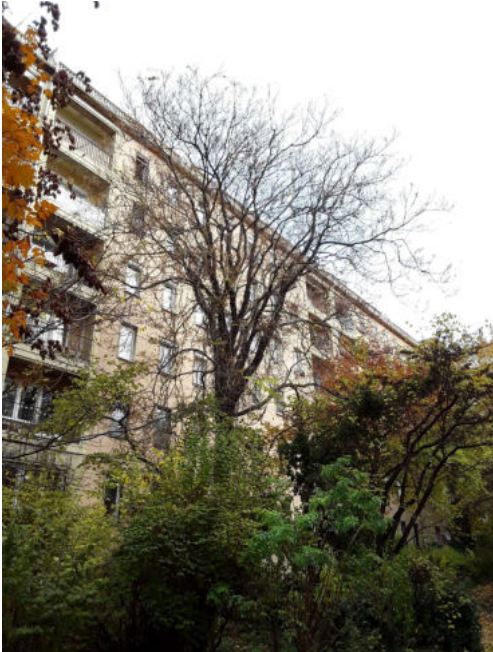
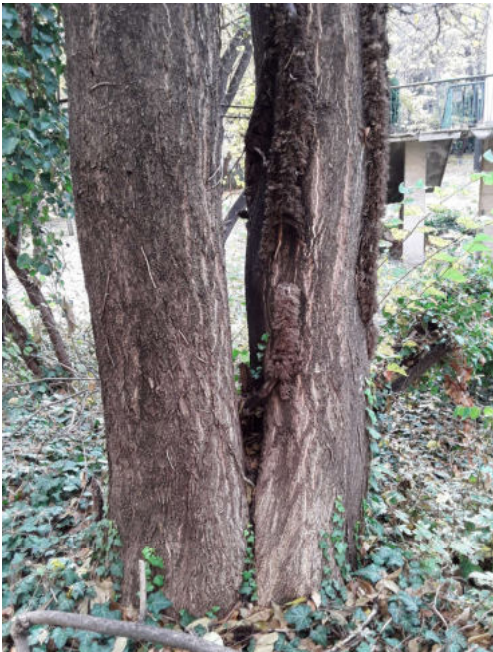
Favizsgálati adatlap	
Megrendelő:	A favizsgálat eredménye:
Budapest Főváros XI. Kerület Újbuda Önkormányzata 1113 Budapest, Bocskai út 39-41.	A fa statikai állapota
Helység: Budapest XI. Ker.	Kitérés iránya: Dél
Terület, utca: Erőmű u. 4-8.	Súlyponteltolódás mértéke: 2 m
HRSZ: -	GYÖKÉRZET és GYÖKÉRNYAK állapota, Radó EU-s értékszám: 3
Fa kódja: 50.	A gyökérzeten és/vagy a gyökérnyakon látható kisebb károsodások (sebek és korhadások) csekély hibákkal rendelkező termőhelyen
Fafaj - latin: Ailanthus altissima	A gyökérzet gátolt fejlődésű, féloldalas.
Magyar név: bálványfa	A gyökérnyak jellemzése és értékelése: 3
Fa magassága: 16 m	A gyökérnyak elágazó, az elágazásban bekorhadó vízszák alakult ki.
Alsó koronaszint: 6 m	TÖRZS állapota, Radó EU-s favizsgálati értékszám: 4
Törzs magassága: 3 m	A törzsön kismértékű károsodás, néhány felszíni seb
Törzs átmérő 1m-en: 42+50 cm	Több törzsű, a törzsek ferde növekedésűek, jelentős elváltozás nem alakult ki.

Törzskerület 1m -en: 132+157 cm	KORONAALAP jellemzése és állapota: 4
Korona átmérője: 11 m	A koronaalap ép, nem alakult ki jelentős elváltozás.
Az élőhely leírása:	KORONA állapota, Radó EU-s favizsgálati értékszám: 4
A gyökérszónában a talaj tömörödött. A fahely parkosított, gyepes, részben burkolattal fedett, mellette épület helyezkedik el.	A lombvesztés 11-25% közötti

A vágásokon korhadások, bekorhadó ághelyek és száraz ágak láthatóak.

Epifiton növény a fán:
	Veszélyeztetés: gyalogos forgalom, épületek
	A fa egészségi állapota és életképessége: 3
	A fa a termőhely által meghatározott életkor előtt lecsereendő
	A fa általános állapotmutatója: 60%
	A fa ápoltsági mutatója: 1
	A fa kockázatelemzését befolyásoló tényezők:
	A fa helyzete Park/erdő
	A fa környezete 3 A fa környezetében 1-2 épített elem van (alacsony beépítettség)
	A fa élőhelyének minősége 4 A fa élőhelyi adottságai jók
	Környezeti veszélyeztetettség 2 Forgalmas hely, állandó, látogatott objektum

Kockázat arányos megtarthatósági mutató: 34,9%
	KEZELÉSI JAVASLAT
	Építési tevékenység miatt kivágandó
	MEGJEGYZÉS

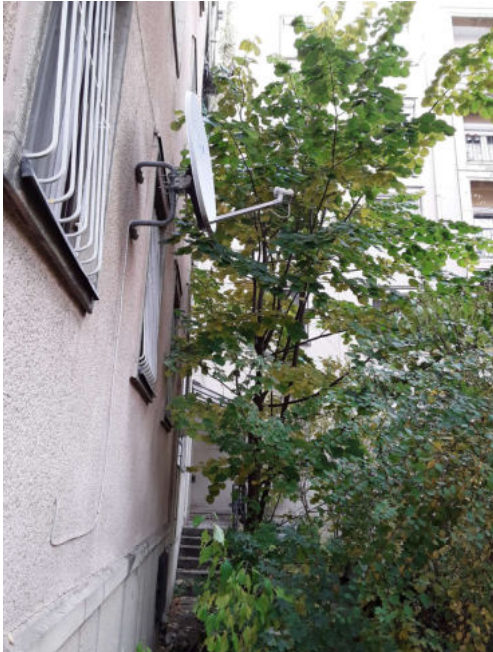
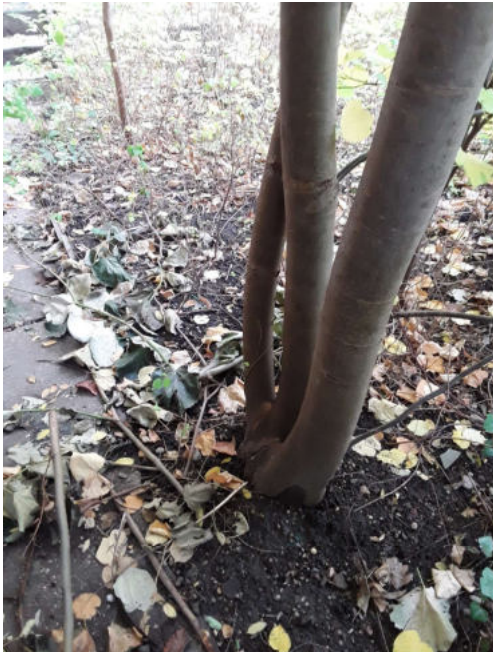
Favizsgálati adatlap	
Megrendelő:	A favizsgálat eredménye:
Budapest Főváros XI. Kerület Újbuda Önkormányzata 1113 Budapest, Bocskai út 39-41.	A fa statikai állapota
Helység: Budapest XI. Ker.	Kitérés iránya: Dél
Terület, utca: Erőmű u. 4-8.	Súlyponteltolódás mértéke: 1 m
HRSZ: -	GYÖKÉRZET és GYÖKÉRNYAK állapota, Radó EU-s értékszám: 3
Fa kódja: 69	A gyökérzetben és/vagy a gyökérnyakon látható kisebb károsodások (sebek és korhadások) csekély hibákkal rendelkező termőhelyen
Fafaj - latin: Tilia platyphyllos	A gyökérzet erősen gátolt fejlődésű, féloldalas.
Magyar név: nagylevelű hárs	A gyökérnyak jellemzése és értékelése: 4
Fa magassága: 8 m	A gyökérnyak ép, elágazó, nem alakult ki jelentős elváltozás.
Alsó koronaszint: 1 m	TÖRZS állapota, Radó EU-s favizsgálati értékszám: 4
Törzs magassága: 1,6 m	A törzsön kismértékű károsodás, néhány felszíni seb
Törzs átmérő 1m-en: 7+10+15 cm	Több törzsű, a törzsek ferde növekedésűek, jelentős elváltozás nem alakult ki.

Törzskerület 1m -en: 22+31,5+47 cm	KORONAALAP jellemzése és állapota: 4
Korona átmérője: 3 m	A koronaalap ép, nem alakult ki jelentős elváltozás.
Az élőhely leírása:	KORONA állapota, Radó EU-s favizsgálati értékszám: 3
A gyökérszónában a talaj tömörödött. A fahely parkosított, gyepes, részben burkolattal fedett, mellette épület helyezkedik el.	Jelentős lombvesztés, 26-50% között

A korona féloldalas, fényhiányos. Nem alakult ki jelentős elváltozás.

Epifiton növény a fán:
	Veszélyeztetés: gyalogos forgalom, épületek
	A fa egészségi állapota és életképessége: 3
	A fa a termőhely által meghatározott életkor előtt lecsereendő
	A fa általános állapotmutatója: 60%
	A fa ápoltsági mutatója: 2
	A fa kockázatelemzését befolyásoló tényezők:
	A fa helyzete Park/erdő
	A fa környezete 3 A fa környezetében 1-2 épített elem van (alacsony beépítettség)
	A fa élőhelyének minősége 4 A fa élőhelyi adottságai jók

Környezeti veszélyeztetettség 2 Forgalmas hely, állandó, látogatott objektum
	Kockázat arányos megtarthatósági mutató: 34,9%
	KEZELÉSI JAVASLAT
	Kivágás
	MEGJEGYZÉS
	A vizsgált fa rossz helyzetű, magonc eredetű. A több törzsű fiatal fa megtartása jelenlegi helyén nem javasolt.
